PROGETTO N° 1

Titolo del Progetto: Sistema Fognario Collina dei Camaldoli Napoli. Ordinanza Ministeriale N° 2509/97.

Riabilitazione Collettore Fognario Piazza Cappella Cangiani Rione Alto.

Località Lavori: Cappella Cangiani. Rione Alto. Napoli

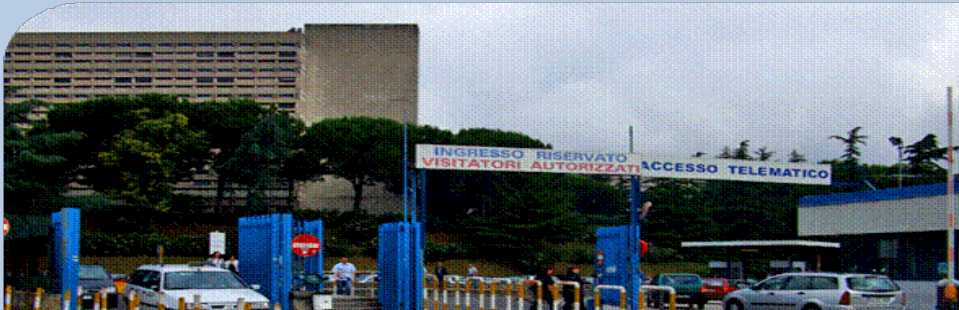
Tratta da risanare

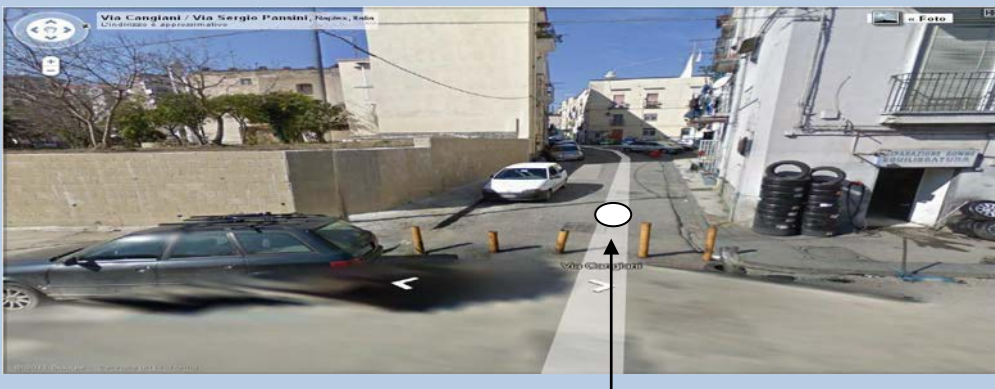
Collettore Fognario da risanare dimensioni 1700 x 1000 mm

L'intervento di relining realizzato è stato proposto in fase progettuale viste l'enorme difficoltà di realizzare scavi a cielo aperto essendo il collettore molto adiacente a varie palazzine. Tutti i calcoli per lo spessore sono stati realizzati seguendo la Norma ASTM 1216. L'intervento di relining è stato realizzato in un'unica soluzione a partire dal pozzo ubicato in Piazza Cappella Cangiani. L'area cantiere è stata predisposta per non intralciare né il traffico proveniente direttamente dall'adiacente II° Policlinico di Napoli ma nemmeno per disturbare le normali attività commerciali ubicate in prossimità dell'area dell'intervento e ciò anche in virtù del fatto che le attività di relining sono state eseguite nel mese di Dicembre in pieno periodo Natalizio. Non potendo realizzare altri ponteggi ed allargamento pozzi sulla tratta relativa ai 175 metri l'intervento di inversione guaina è stato realizzato in un'unica soluzione. In accordo con il Comune di Napoli è stato predisposto a monte un by pass da 500 lt/s e smistate le acque in un più vicino collettore di adeguate dimensioni e, quindi, idoneo al passaggio della portata di progetto. In un paio di attraversamenti sono state predisposte adeguate rampe utili al passaggio delle auto ed a protezione meccanica dei tubi previsti per il by pass. In tutta la tratta da risanare sono state censite, prima dell'intervento di relining, almeno 25 immissioni generali e le stesse sono state riaperte direttamente dall'Uomo dotato di sistemi di sicurezza, a polimerizzazione terminata, con grosse frese ad aria. Essendo questo un collettore irregolare l'unica prova di tenuta utile che la DL ha potuto chiedere è stata quella relativa al battente d'acqua all'interno della colonna di inversione. Si è potuto verificare che per un prestabilito periodo l'acqua non scendesse di livello. L'intervento non ha dato adito a contestazioni e, come si vede nelle foto allegate, a ristabilito perfettamente la continuità idraulica e statica del vecchio collettore.
